## ※ 適切な運行経路を外れたために起こった重大事故事例

### 京浜急行本線神奈川新町第1踏切衝突事故

★2019年（令和元年）9月5日 11時40分頃（列車脱線事故〈踏切障害による〉）

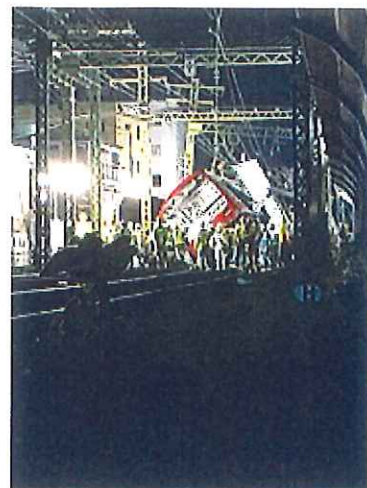
脱線した京急1000形1137号車。仲木戸方より

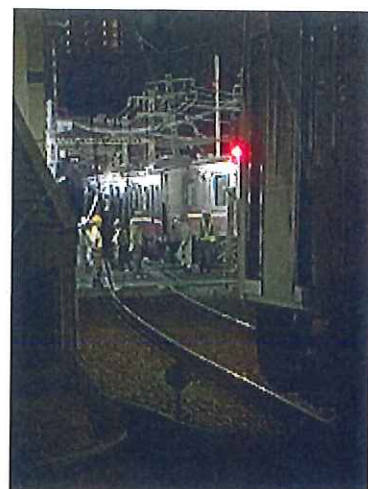
脱線した京急1000形1137編成（奥）。子安方より  
画像中央が事故現場の神奈川新町第1踏切道
